Valutazione della vulnerabilità sismica della chiesa di sant'Agostino ad Amatrice tramite analisi multitemporali

Seismic vulnerability assessment of the Sant'Agostino in Amatrice using multi-temporal analyses

ALESSANDRO GRAZZINI, GIULIA SAMMARTANO, NANNINA SPANÒ, SEBASTIANO FOTI, FILIBERTO CHIABRANDO, ANTONINO QUATTRONE, MARCO ZERBINATTI

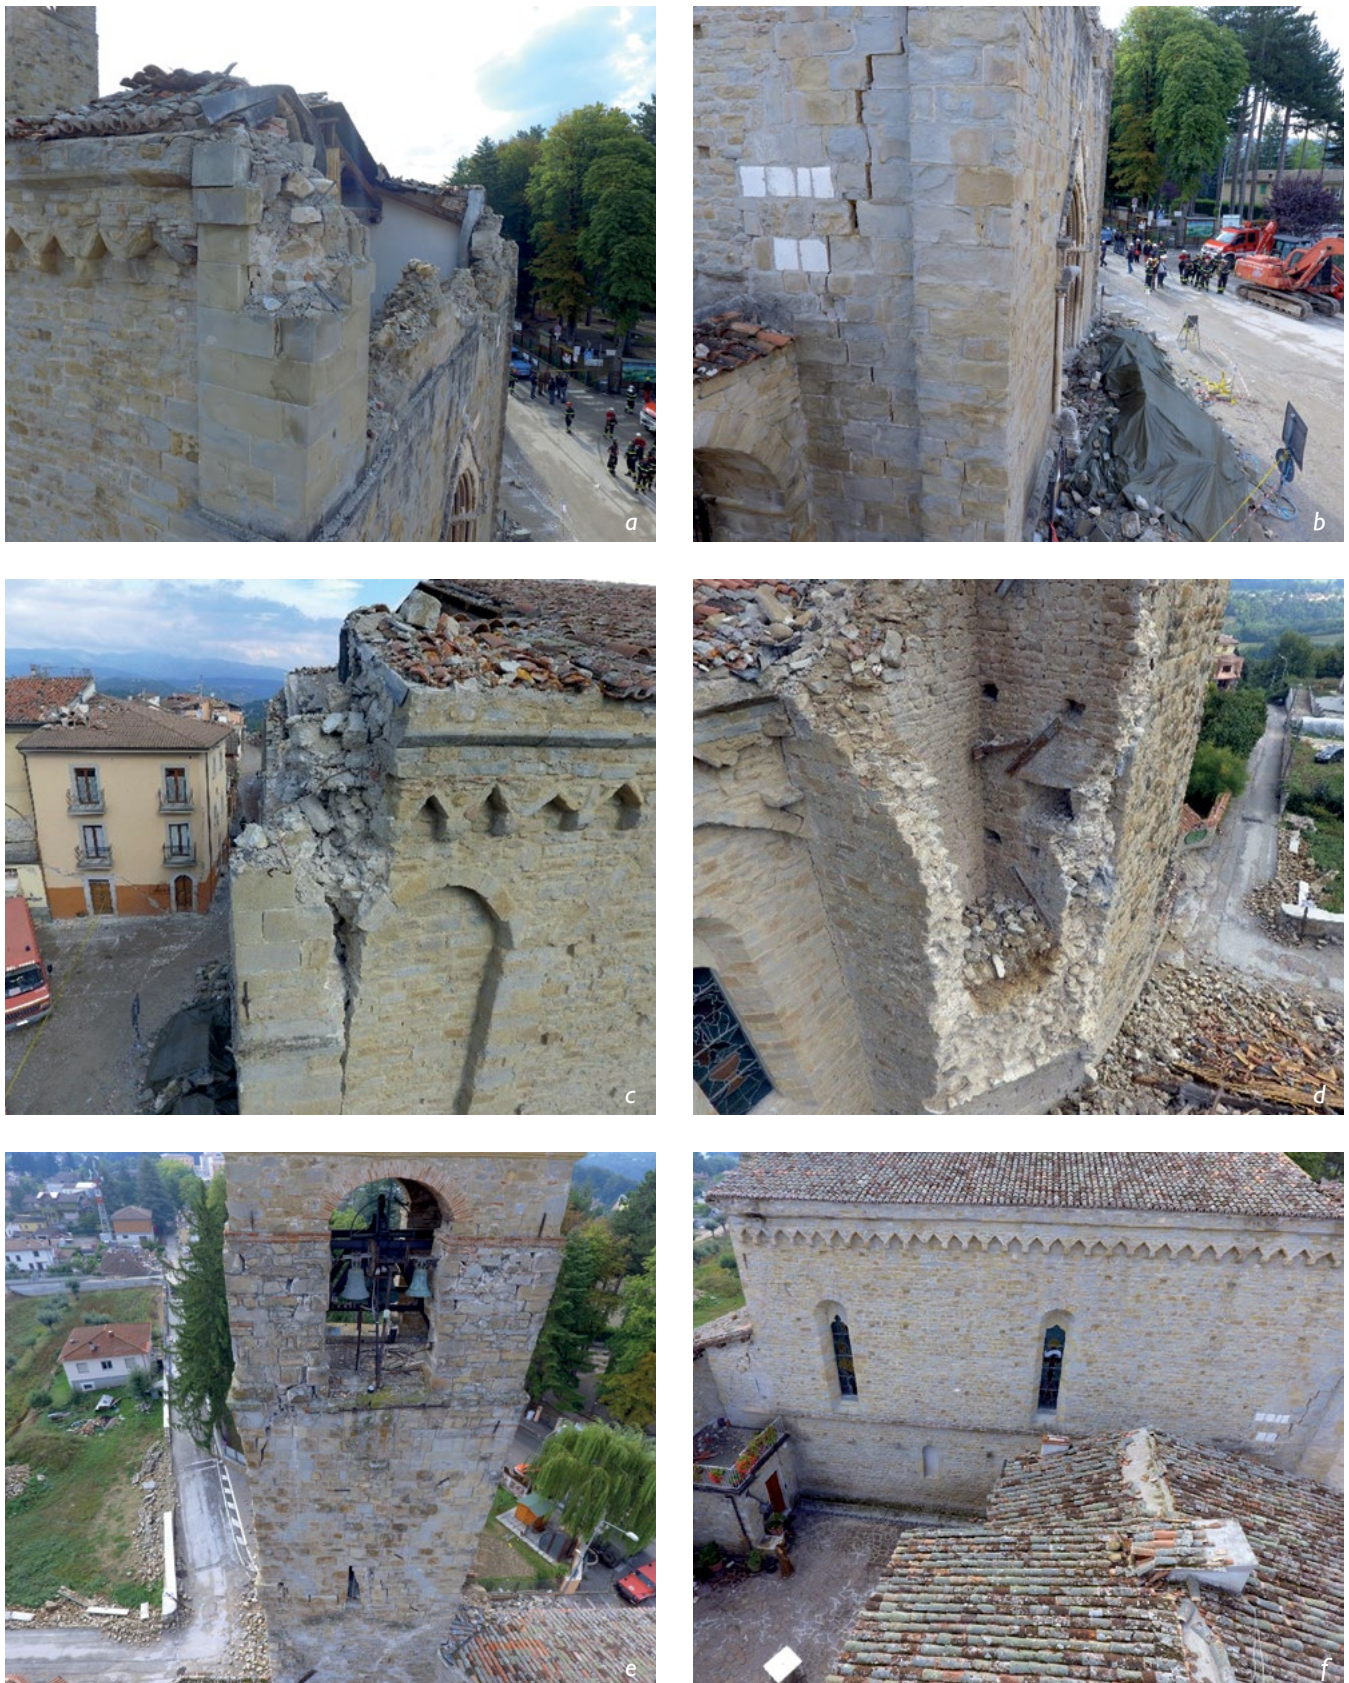
Figura 6. Una sequenza di immagini da UAV acquisite dal gruppo SAPR dei Vigili del Fuoco dopo il 24 agosto 2016. (a) muratura danneggiata in prossimità dell'intervento di inserimento del rosone in facciata, caratterizzata da una elevata vulnerabilità; (b-c) effetto del ribaltamento della facciata, visto da entrambi i lati; (d) Arco "Carbonara" completamente crollato, caratterizzato da murature solo sovrapposte e non ammassate alla parete della chiesa; (e) il fronte ovest della torre campanaria, non molto visibile dal basso, presenta lesioni evidenti già dopo la prima forte scossa, sicuramente di entità più ingente rispetto agli altri fronti; (f) fronte ovest, presenta fessurazioni evidenti soprattutto nella parte absidale della chiesa.

Oltre ai crolli del fronte principale e del campanile, anche l'arco "Carbonara" è collassato totalmente (Figura 6d). La struttura in muratura di tale arco non era ammortata alla muratura della chiesa, e quindi ha subito un immediato distacco collassando senza poter usufruire di una collaborazione

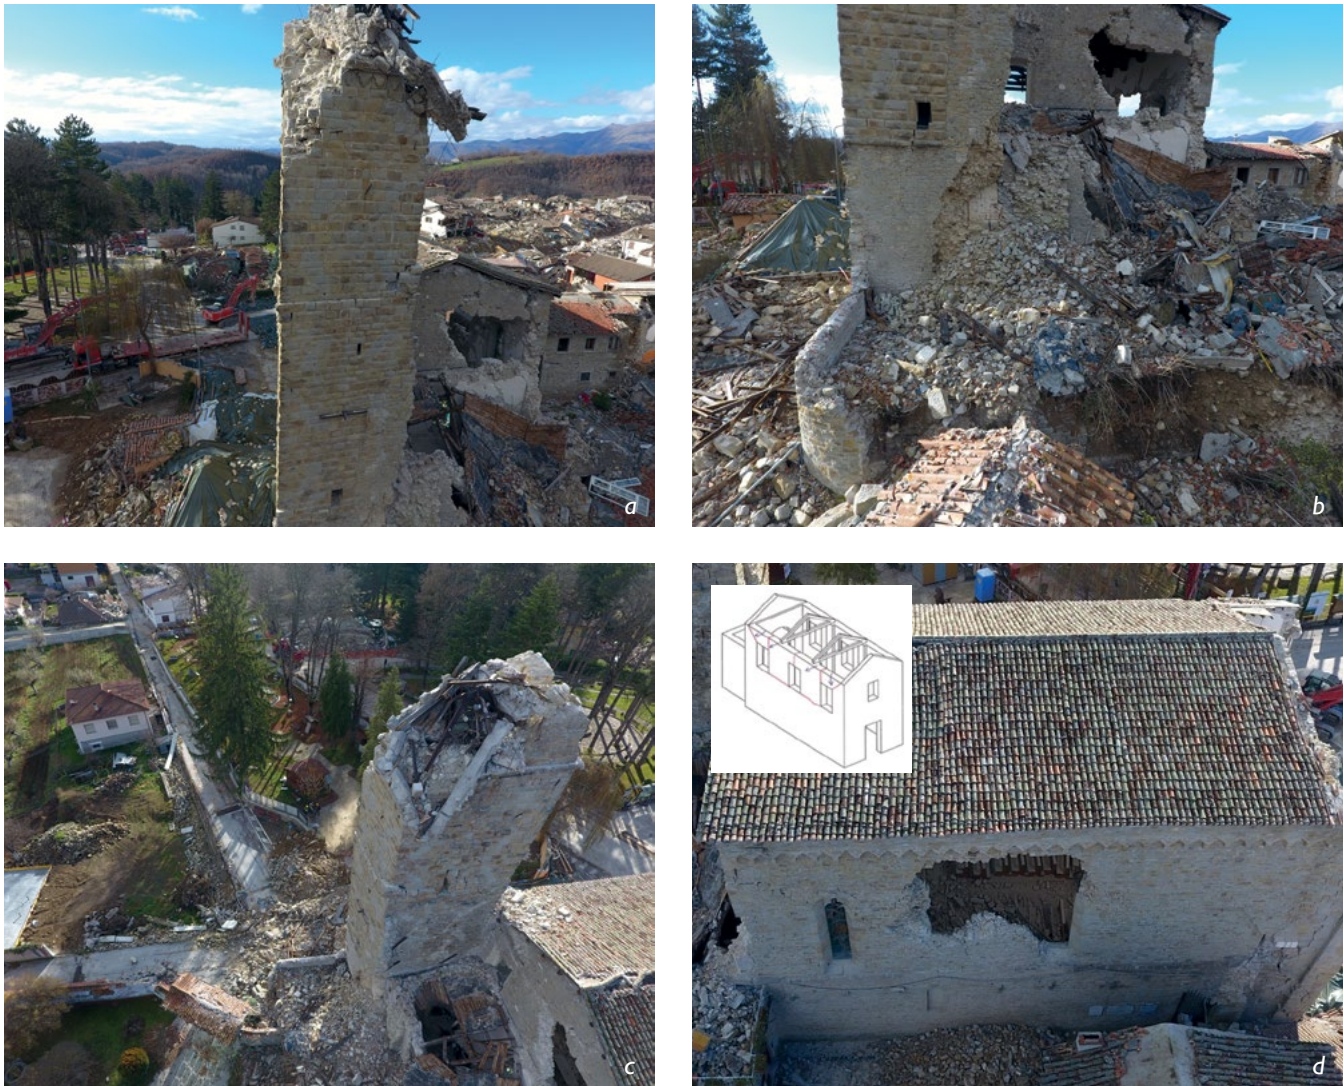
Figura 7. Una sequenza di immagini da UAV dopo l'evento del 30 ottobre 2016. (a) effetti sul campanile e sulle murature della chiesa; (b) murature di differente tessitura alla base del campanile; (c) danneggiamento e crollo parziale del cordolo di cemento armato inserito per legare superiormente la cella campanaria; (d) muratura del fronte ovest crollato, in una vista ingrandita.

La Figura 7d mostra la presenza di una parte della muratura della facciata nord-ovest costituita da due strati adiacenti senza connessione, molto probabilmente derivanti da riparazioni o riedificazioni effettuate nel corso dei secoli in corrispondenza di precedenti terremoti. Si intravede un lacerto di intonaco (Figura 10d) tra le due pareti, confermando che la fodera muraria interna è stata inserita in una diversa e successiva fase edificatoria. Questa camera d'aria non è presente sull'intera lunghezza della parete ma soltanto per una parte, quella corrispondente al crollo rappresentato nelle Figure 12c e 7d sopra le nicchie contenenti gli affreschi del XV secolo. Pertanto questa parte muraria è collassata a seguito della presenza del doppio paramento e della diminuzione della sezione portante in corrispondenza delle nicchie sottostanti. La possibilità di comparare i dettagli dei modelli multi-temporali e multi-scala, insieme alla possibilità di riferire nello stesso spazio virtuale caratterizzato da un unico sistema di riferimento anche i disegni o le foto storiche, riconoscendo punti corrispondenti della realtà passata e

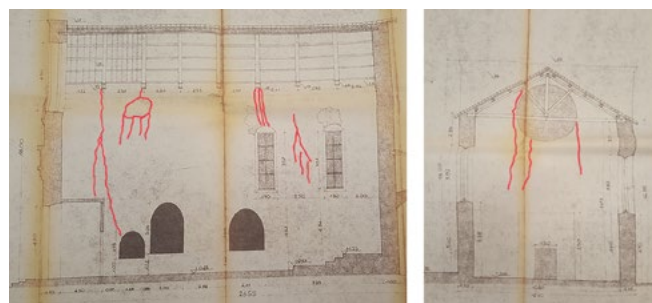
Come già anticipato, la chiesa di Sant'Agostino subì danni anche durante il terremoto della Valnerina del 1979 (magnitudo 5.8): un potenziale distacco della facciata, diverse disconnessioni lungo tutto il perimetro superiore delle pareti in corrispondenza degli appoggi delle capriate, danni registrati anche agli architravi delle finestre, come evidenziato dalla Figura 9. All'inizio degli anni '80 furono eseguiti dei lavori di consolidamento consistenti nella ricostruzione del tetto in legno, sempre con capriate a vista, l'inserimento di un cordolo in cemento armato (Figura 10b), e la cucitura delle lesioni mediante cuciture armate, in accordo con le norme tecniche del periodo.

Figura 9. Gli effetti del terremoto della Valnerina del 1979 rappresentati in alcuni disegni architettonici (dall'archivio della Soprintendenza Archeologica e Paesaggio delle Belle Arti di Rieti): (a) sezione longitudinale che guarda la muratura d'ambito nord-ovest; (b) sezione trasversale, verso la muratura di controfacciata.

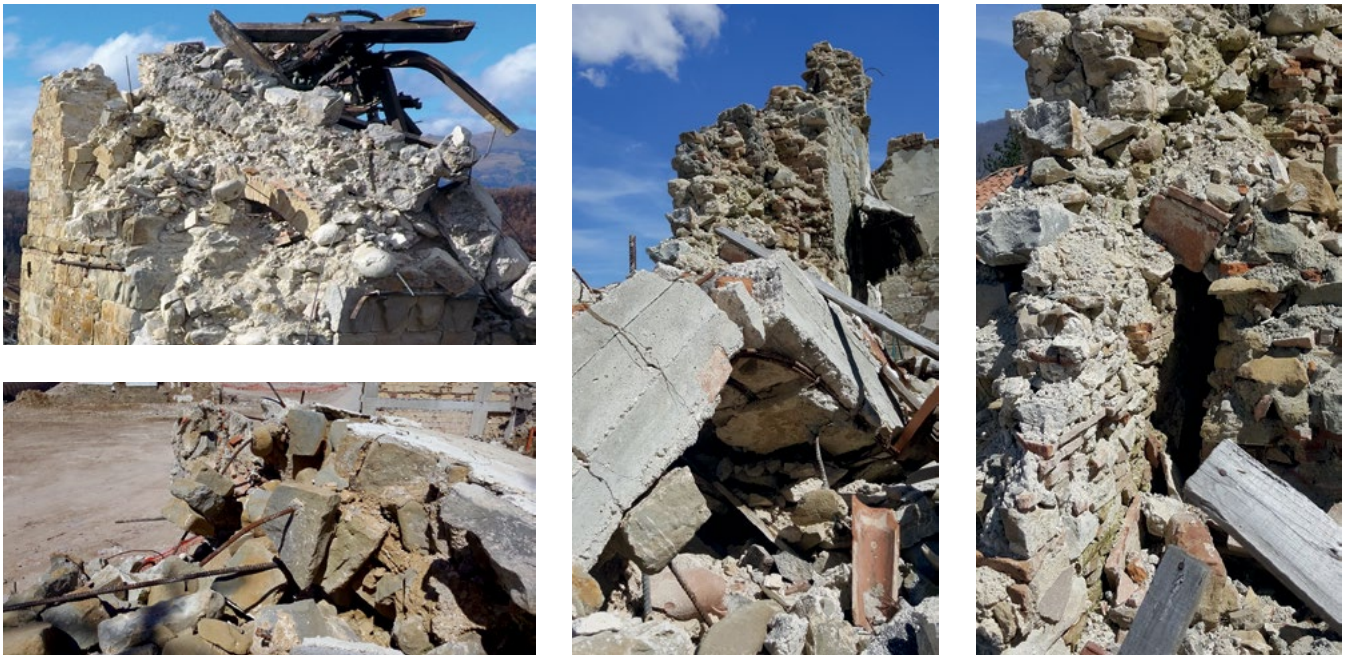
Il cordolo in cemento armato, sebbene sia un intervento invasivo e non concorde con il valore originario dell'edificio storico, è stato comunque eseguito efficacemente mediante barre verticali inghisate per un'altezza considerevole al fine di migliorare la collaborazione della parete sottostante alla trasmissione dei carichi provenienti dalla copertura (Figura 10a, b, c).

Figura 10. (a) Cella campanaria crollata: sono visibili i tiranti originali e le armature del cordolo in cemento armato inserite durante il consolidamento degli anni '80. (b) Cordolo in cemento armato eseguito efficacemente mediante barre verticali molto lunghe. (c-d) Vulnerabilità insite nella muratura di base, costituita da una sovrapposizione di strati edificatori.

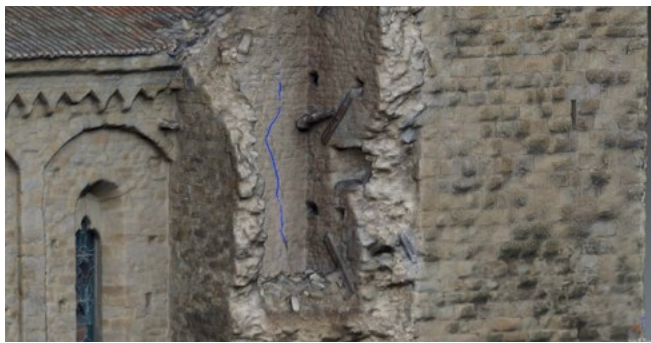
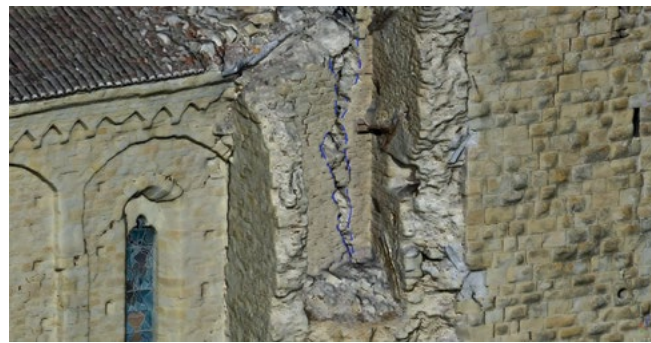
strutturale. Questa considerazione, benché non più riscontrabile nella situazione finale, è altamente confermata dalla lettura dei modelli multi-temporali realizzati a seguito degli eventi di agosto e ottobre, che sono presentati efficacemente nella Figura 11.

Figura 11. Modello metrico strutturato 3D misurabile che mostra la fessura dell'arco Carbonara: (a) stato di settembre 2016, (b) stato di dicembre 2016, fessure di 20-70 cm.

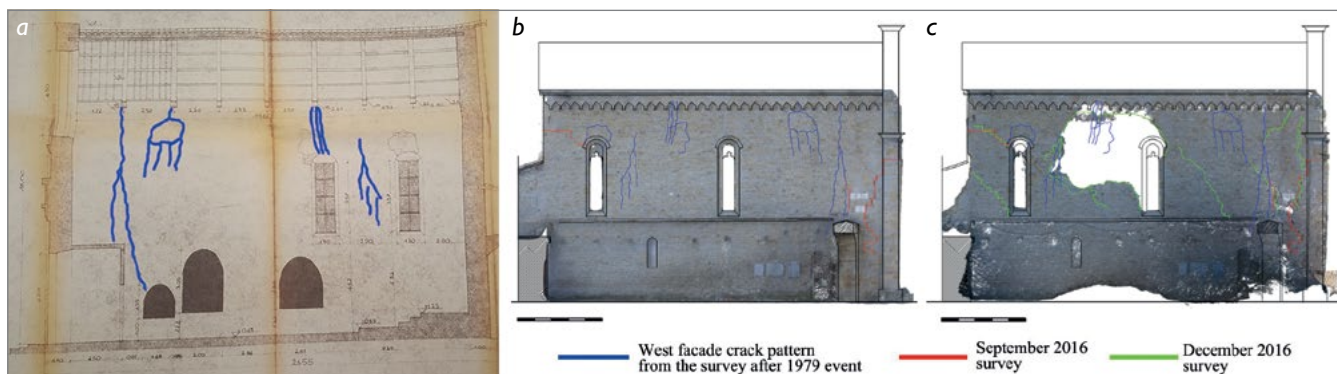
quella attuale, consente di eseguire comparazioni puntuali dell'evoluzione dei fenomeni fessurativi e di instabilità, come dimostra la Figura 12 per il fronte ovest. Sostanzialmente è possibile accostare e comparare per sovrapposizione danni esterni ed interni, riferiti ai diversi ambiti temporali di pertinenza.

Figura 12. Comparazione e rintracciamento delle corrispondenze nel modello metrico 3D e nei disegni storici, dei danni visibili all'interno e all'esterno in seguito agli eventi del 1979 e del 2016. (a) evidenziazione dei danni sismici del 1979, nella muratura ovest, visti dall'interno. (b) sovrapposizione dei danni del 1979 (in blu) visibili all'interno riproiettati sul fronte esterno e associati ai danni del 2016. (c) comparazione di tutti i danni: del 1979, di agosto 2016 e di ottobre 2016.

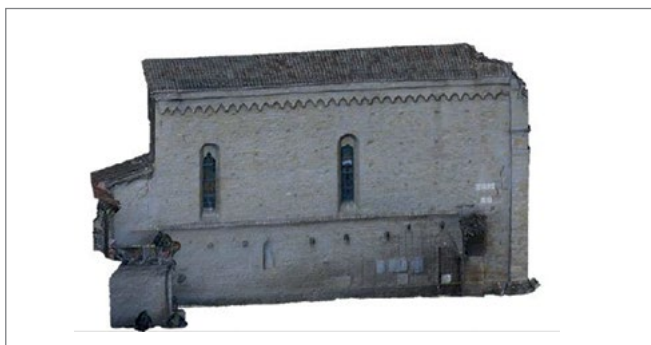
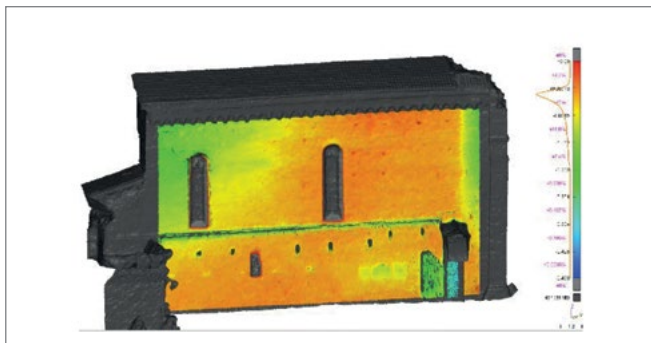
Come dimostra la Figura 13, è possibile verificare a ritroso che già in corrispondenza del primo evento sismico del 2016, benché la muratura d'ambito ovest non rivelasse danni molto ingenti, il fuori piombo della sua superficie si attestava già su entità comprese tra 5 e 10 cm.

Figura 13. Analisi della deviazione dal piano verticale del fronte ovest, rilevato nel modello di settembre 2016. I valori rappresentati in arancione/rosso sono i maggiori. Il 75% della superficie devia dal piano verticale per valori compresi tra 5 e 10 cm.

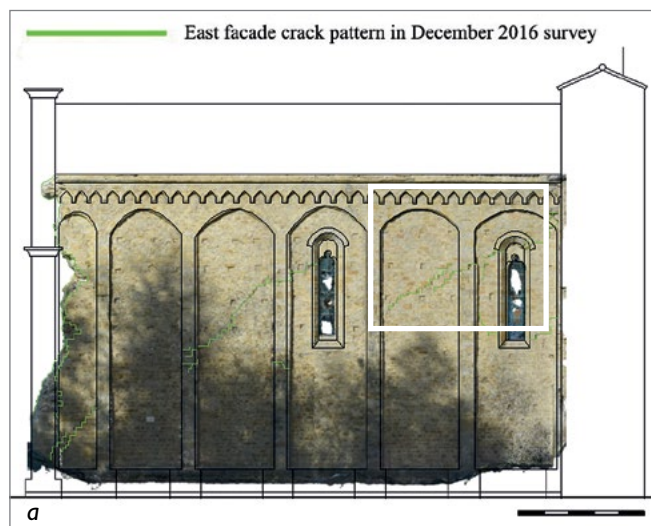
Analogamente, nel fronte est, il modello multi-temporale dotato di texture ad elevata risoluzione consente di valutare con elevato dettaglio l'evolversi del quadro fessurativo, che presenta i tipici andamenti a croce di Sant'Andrea.

Figura 14. Fronte est: (a) quadro fessurativo rilevato nel modello di dicembre; evoluzione delle fessurazioni in settembre 2016 (b), dicembre 2016 (c), febbraio 2017 (d).

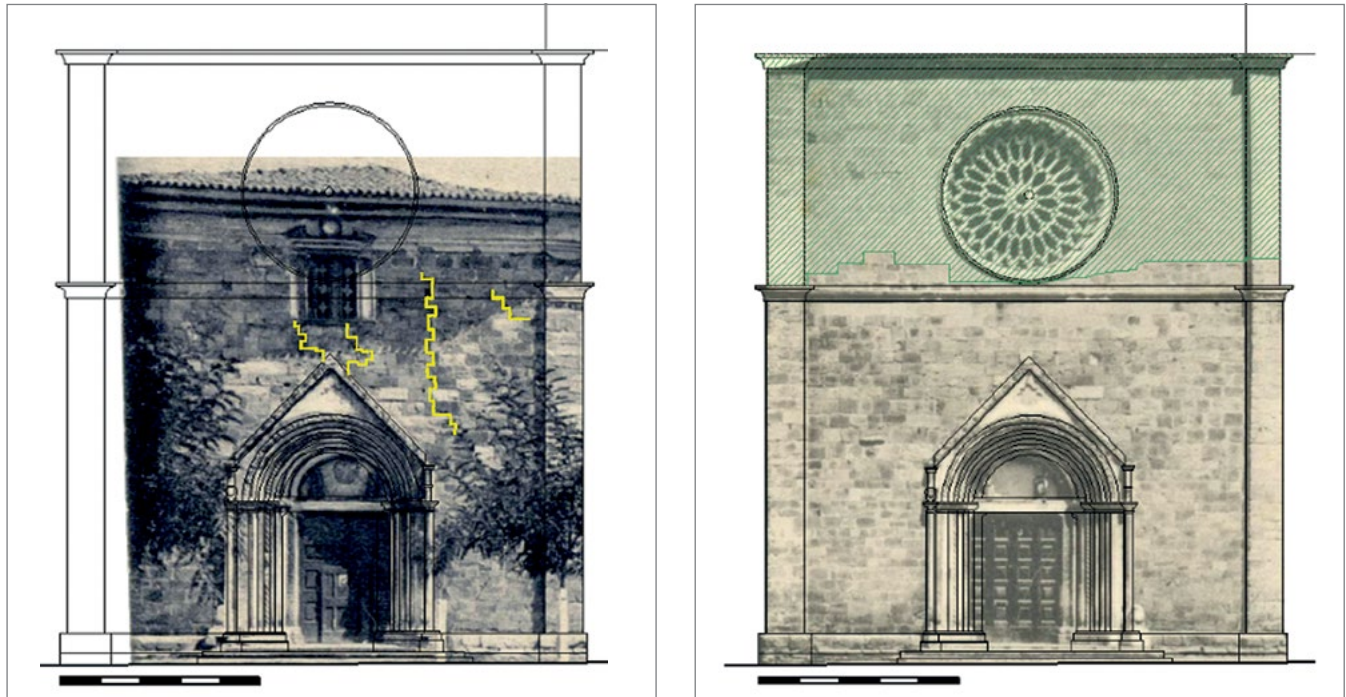
2 (figura 8). Ciò consente di restituire le fessurazioni di inizio novecento (Figura 15 in giallo) e l'integrazione della facciata (Figura 15 in verde) e di metterle in relazione dimensionale ai successivi e progressivi danneggiamenti e crolli osservabili e ugualmente misurabili a partire dai modelli fotogrammetrici realizzati.

Figura 15. Orto-rettificazione e rappresentazione metrica del fronte di Sant'Agostino da immagini storiche prima e dopo la ricostruzione della facciata, da Figura 1b, c. Le fessure precedenti sono ancora visibili e misurabili in (a) in linee gialle; le tracce di elevazione possono essere rilevate e misurate nell'area verde.

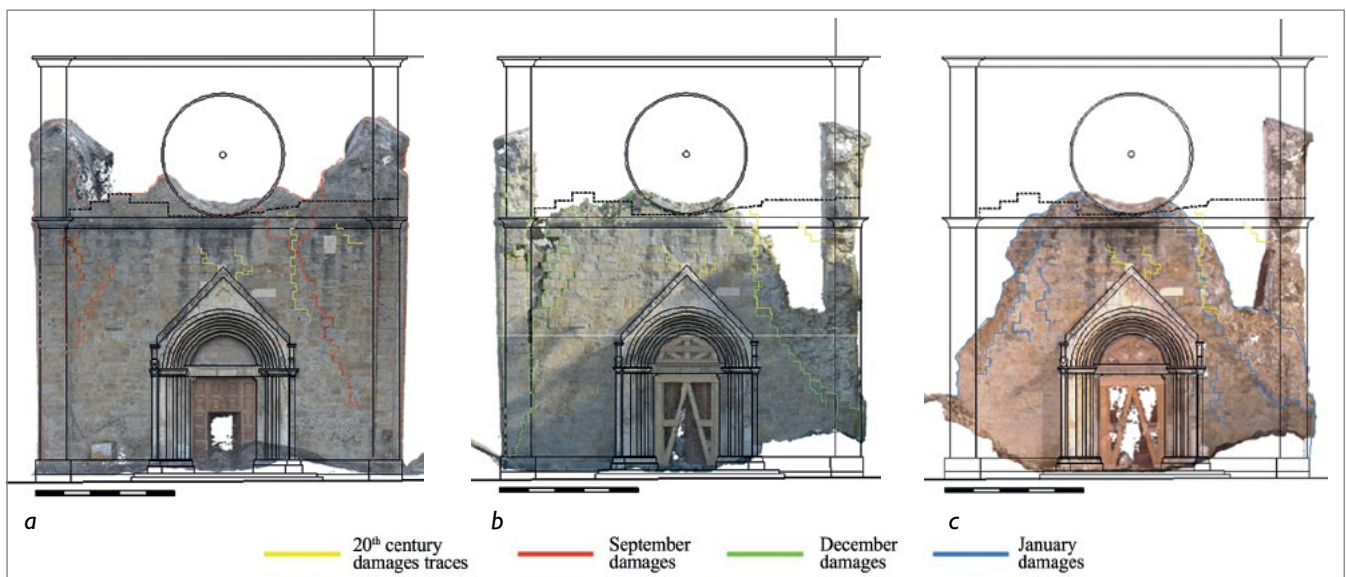
Nella Figura 16, i danni di inizio secolo, e l'integrazione del fronte degli anni trenta con l'inserimento del rosone, sono sovrapposte e correlate ai danni e ai crolli del terremoto

del 2016: settembre 2016 (rosso), dicembre 2016 (verde), febbraio 2017 (blu). Si può così osservare che le prime gravi lesioni al fronte della chiesa emerse in seguito al primo evento, seguono un andamento molto simile alla lesione di inizio novecento; i crolli della parte superiore della facciata verificatisi dopo gli eventi di ottobre e rilevati a dicembre, presentano una coincidenza quasi perfetta con la linea di demarcazione della sopraelevazione. Le lesioni e crolli dell'ultima fase, (in verde e blu, rispettivamente nel rilievo

Figura 16. Analisi multi-temporale della facciata in muratura di Sant'Agostino. Le fessure risalenti agli anni '20 (giallo) e il segno dell'elevazione della facciata prima della ricostruzione degli anni '30 in linea tratteggiata, possono essere correlate ai segni del danneggiamento del terremoto 2016-2017: (a) settembre 2016, (b) dicembre 2016, (c) febbraio 2017.

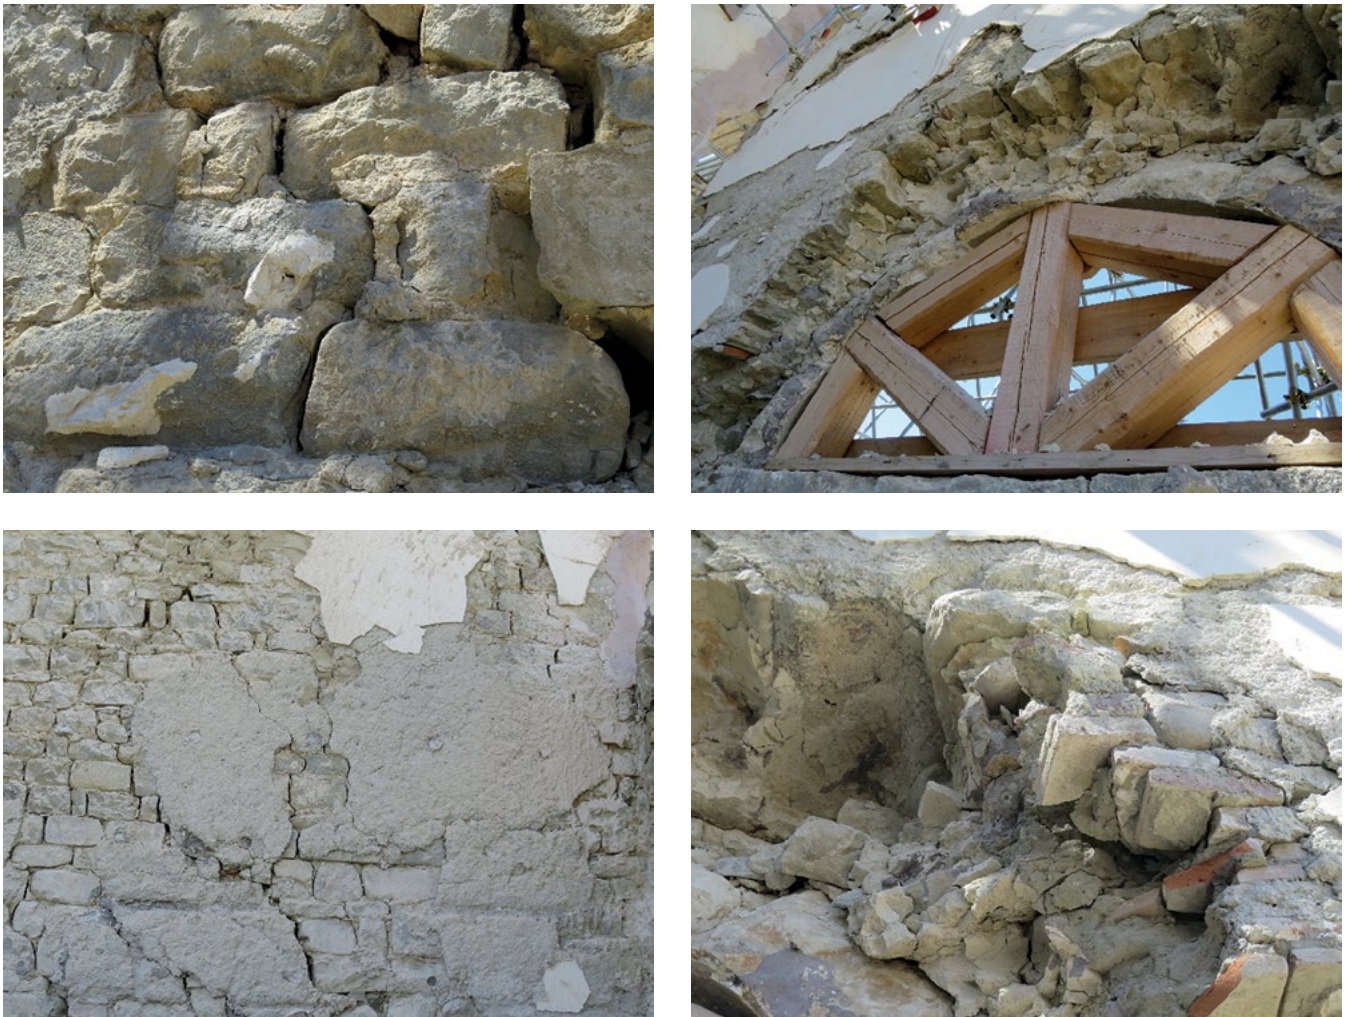
Figura 20. Diversi particolari dei punti di iniezioni cementizie rilevabili sulle superfici e all'interno della tessitura muraria.

Nella Figura 20 è possibile osservare, all'interno della tessitura muraria messa a nudo dalle lesioni del sisma, la presenza di iniezioni di cemento precedentemente eseguite, negli anni '80, per riparare una fessura aperta dal terremoto del 1979. Non sono presenti barre d'armatura per la cucitura trasversale delle precedenti fessure (come preventivato nel progetto del 1980), bensì solo colli di cemento a semplice risarcitura. Inoltre è stato possibile constatare, da riprese interne all'edificio, che, diversamente da quanto riportato nel progetto iniziale, i lavori di consolidamento dei primi anni '80 hanno previsto anche un generale e diffuso rinforzo delle pareti lesionate mediante iniezioni cementizie (Figura 20b, c, d). Tuttavia, come oramai ampiamente riconosciuto nel dibattito scientifico, l'inserimento di materiali cementizi, di natura molto rigida, è spesso causa di incompatibilità

con l'originaria e più debole muratura storica. In particolare la semplice risarcitura puntuale delle lesioni non ha assolutamente risolto le vulnerabilità dei precedenti quadri fessurativi, che, come dimostrato dalle analisi geomatiche, si sono riaperti prevalentemente nei medesimi punti del passato. Occorre altresì constatare il buon ammassamento del cordolo sommitale che, sebbene realizzato con struttura in c.a. molto pesante, è stato tuttavia realizzato con degli inghiaggi verticali molto efficaci che durante le prime scosse sono riusciti a trattenere le pareti sottostanti evitandone il ribaltamento, e contemporaneamente garantire un buon comportamento scatolare all'edificio.

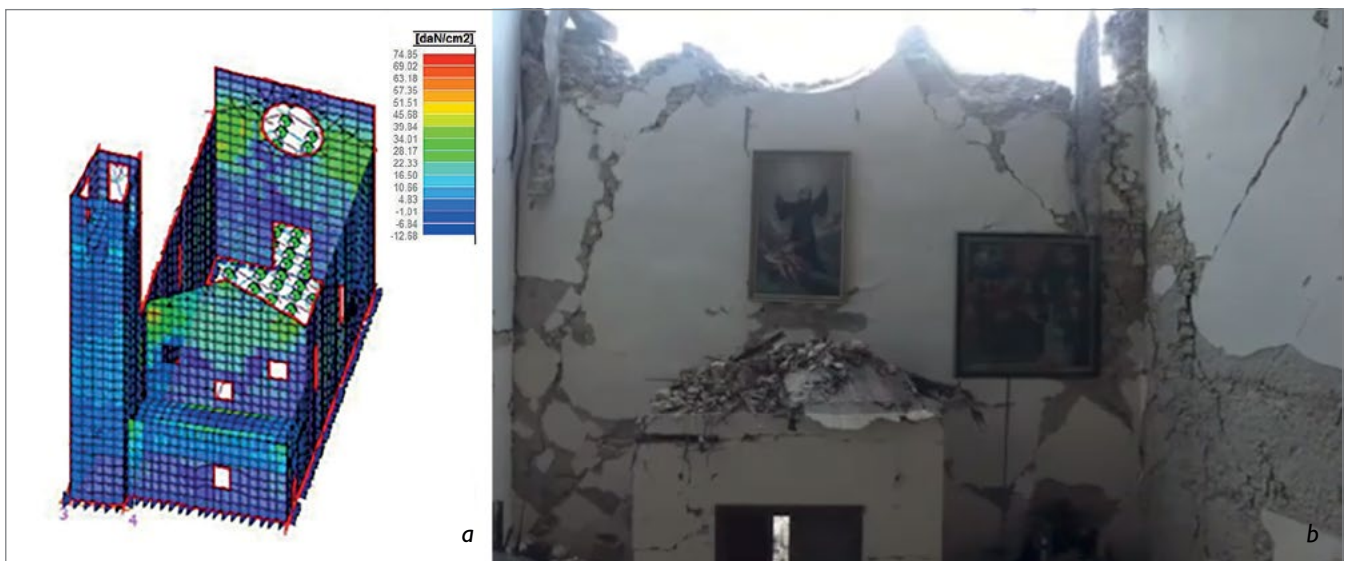
Il campanile, essendo una struttura snella, è stato soggetto ad alte oscillazioni nella cella campanaria, le quali risultano evidenti anche nel modello numerico (Figura 23b). La mappa delle tensioni principali, in particolare l'alto livello di sollecitazione sui lati della facciata, è in accordo con il reale quadro fessurativo (Figura 24).

Figura 24. (a) Mappa delle tensioni principali nelle strutture murarie della chiesa di Sant'Agostino dopo scossa sismica del 24 agosto 2016; (b) stato di danno reale nella facciata vista dall'interno chiesa.
